*Umfassende Sanierung des Pictorius-Berufskollegs in
Coesfeld*

Ausschuss für Bildung, Schule und Integration am 11. Juni 2024

PICTORIUS BERUFSKOLLEG COESFELD
MACHBARKEITSTUDIE

MACHBARKEITSTUDIE
Pictorius Berufskolleg Coesfeld | 22.01.2024

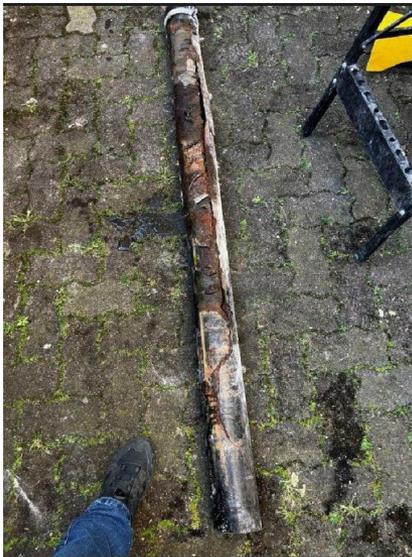
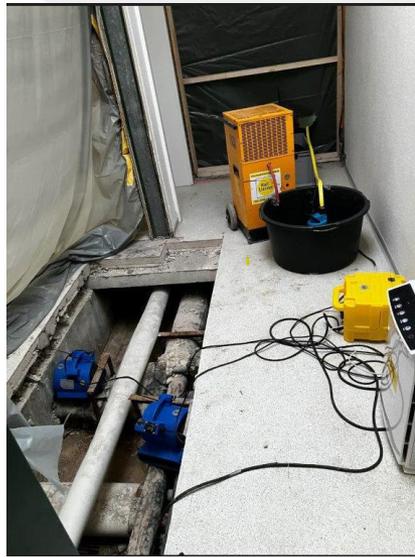
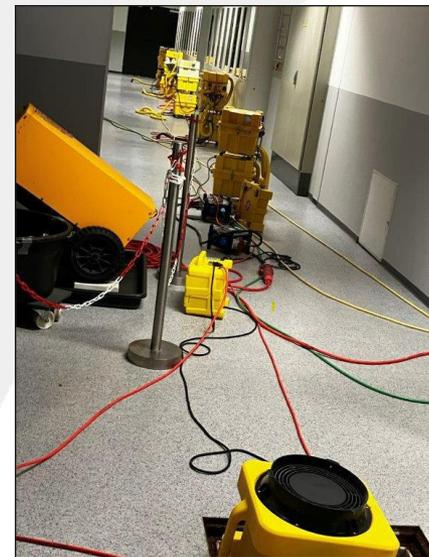
- In den letzten Monaten wurde eine Machbarkeitsstudie erarbeitet, um den Zustand des Gebäudes und notwendige Sanierungsmaßnahmen zu begutachten. Insbesondere das Rohr- und Leitungssystem ist marode:

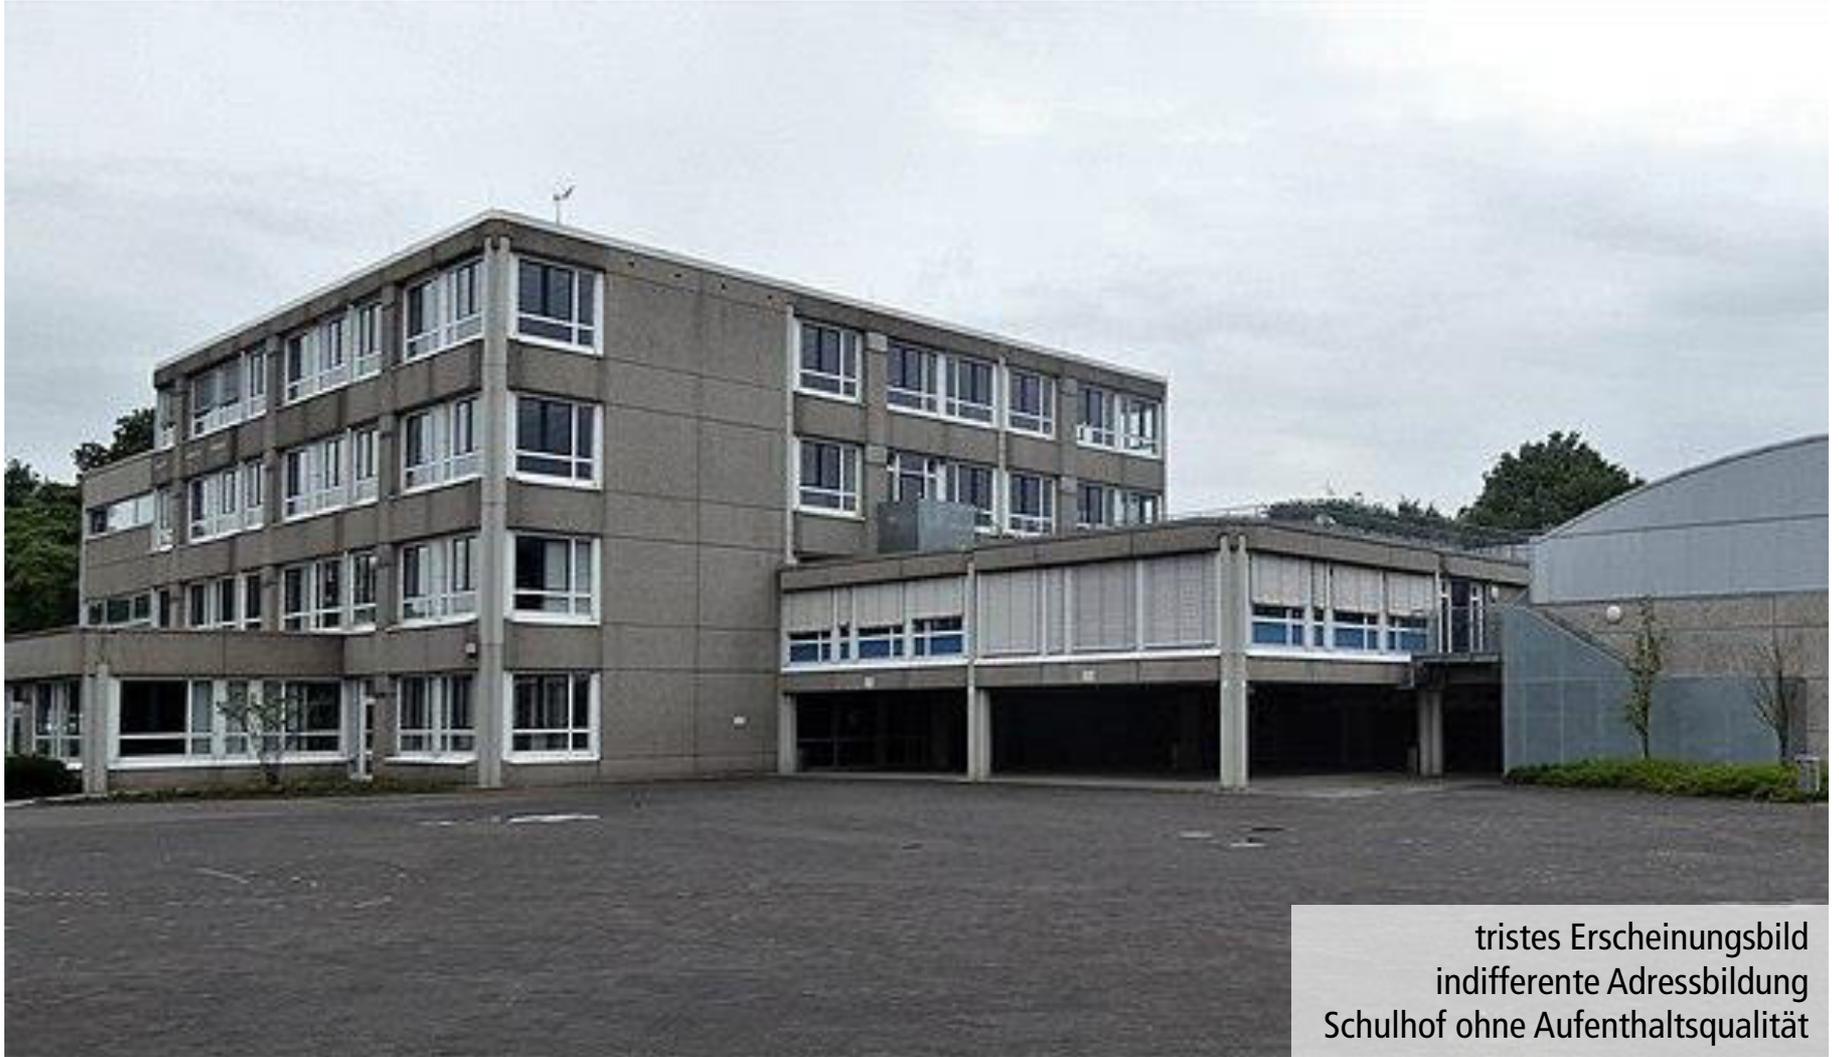
Hauptgebäude mit Haupteingang und angrenzenden Werkstätten

tristes Erscheinungsbild
indifferente Adressbildung
Schulhof ohne Aufenthaltsqualität

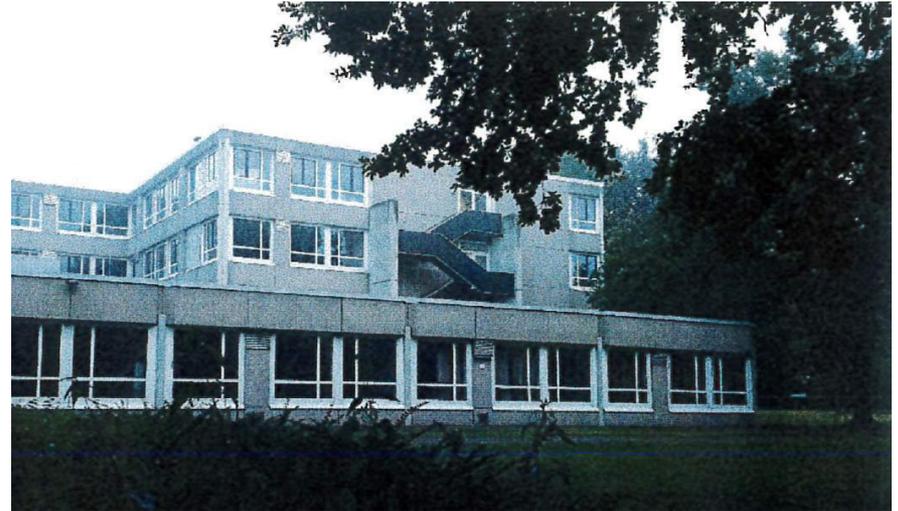
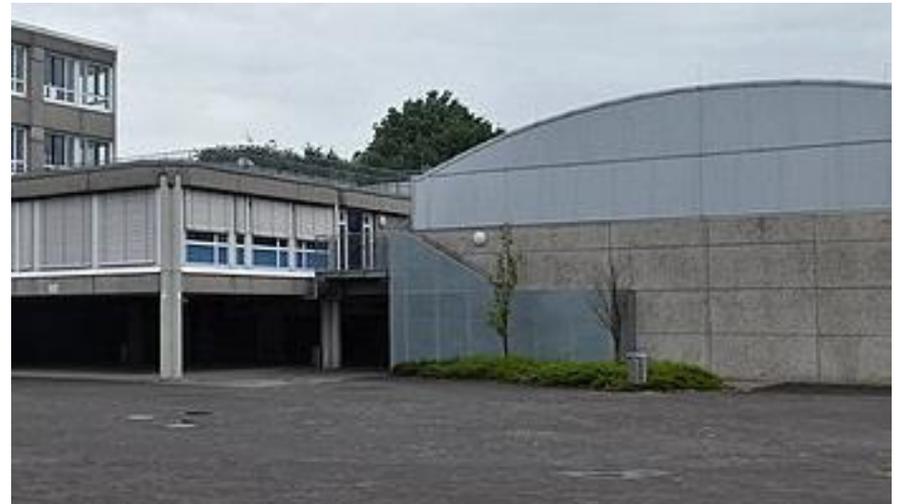
Brandschutzkonzept - Schulgebäude

Trotz baulicher Maßnahmen in den Jahren 2009 und 2014 bestehen weiterhin brandschutztechnische Mängel.

Das Brandschutzkonzept im Bestand funktioniert nur, weil

- provisorisch errichtete außenliegende Treppen als Fluchtweg dienen
- die Aula nicht als Versammlungsstätte nutzbar ist, maximal 200 Personen sind zulässig
- in Fluren keine Brandlasten angeordnet werden dürfen
- die Sprinkler- und Brandmeldeanlage Mängel in der Ausführung kompensieren

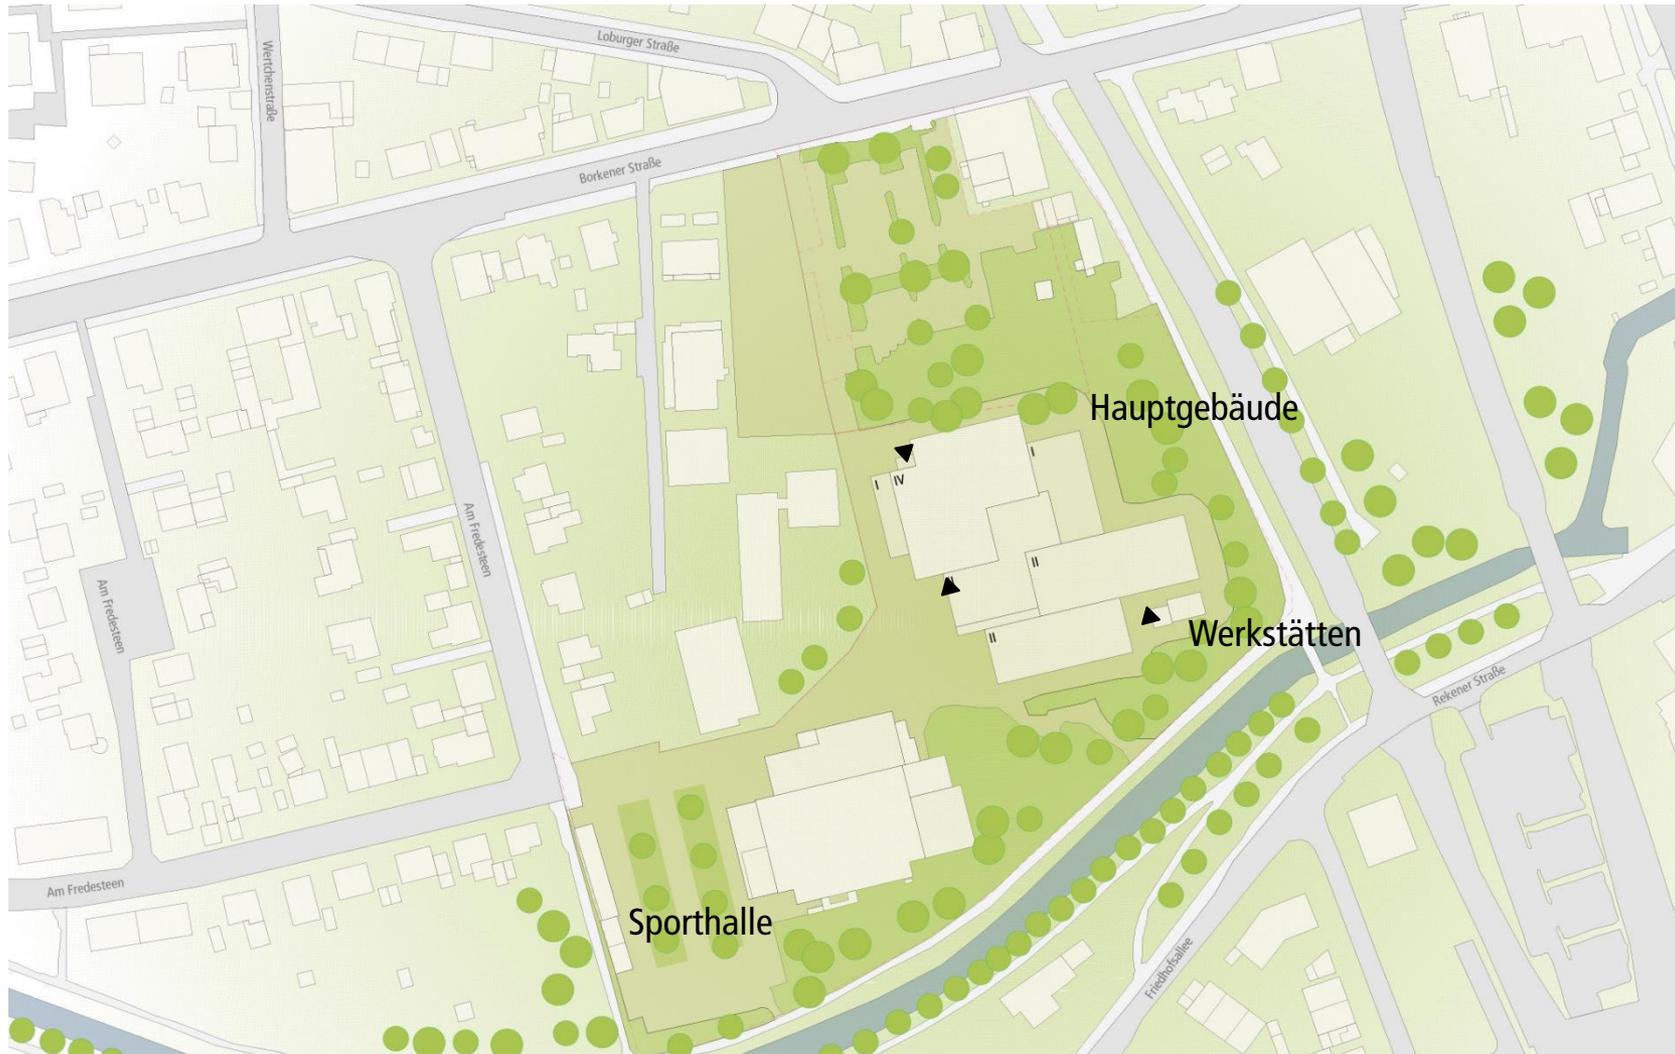
Bestand

3 HANDLUNGSOPTIONEN A – Weiternutzung des Bestandes

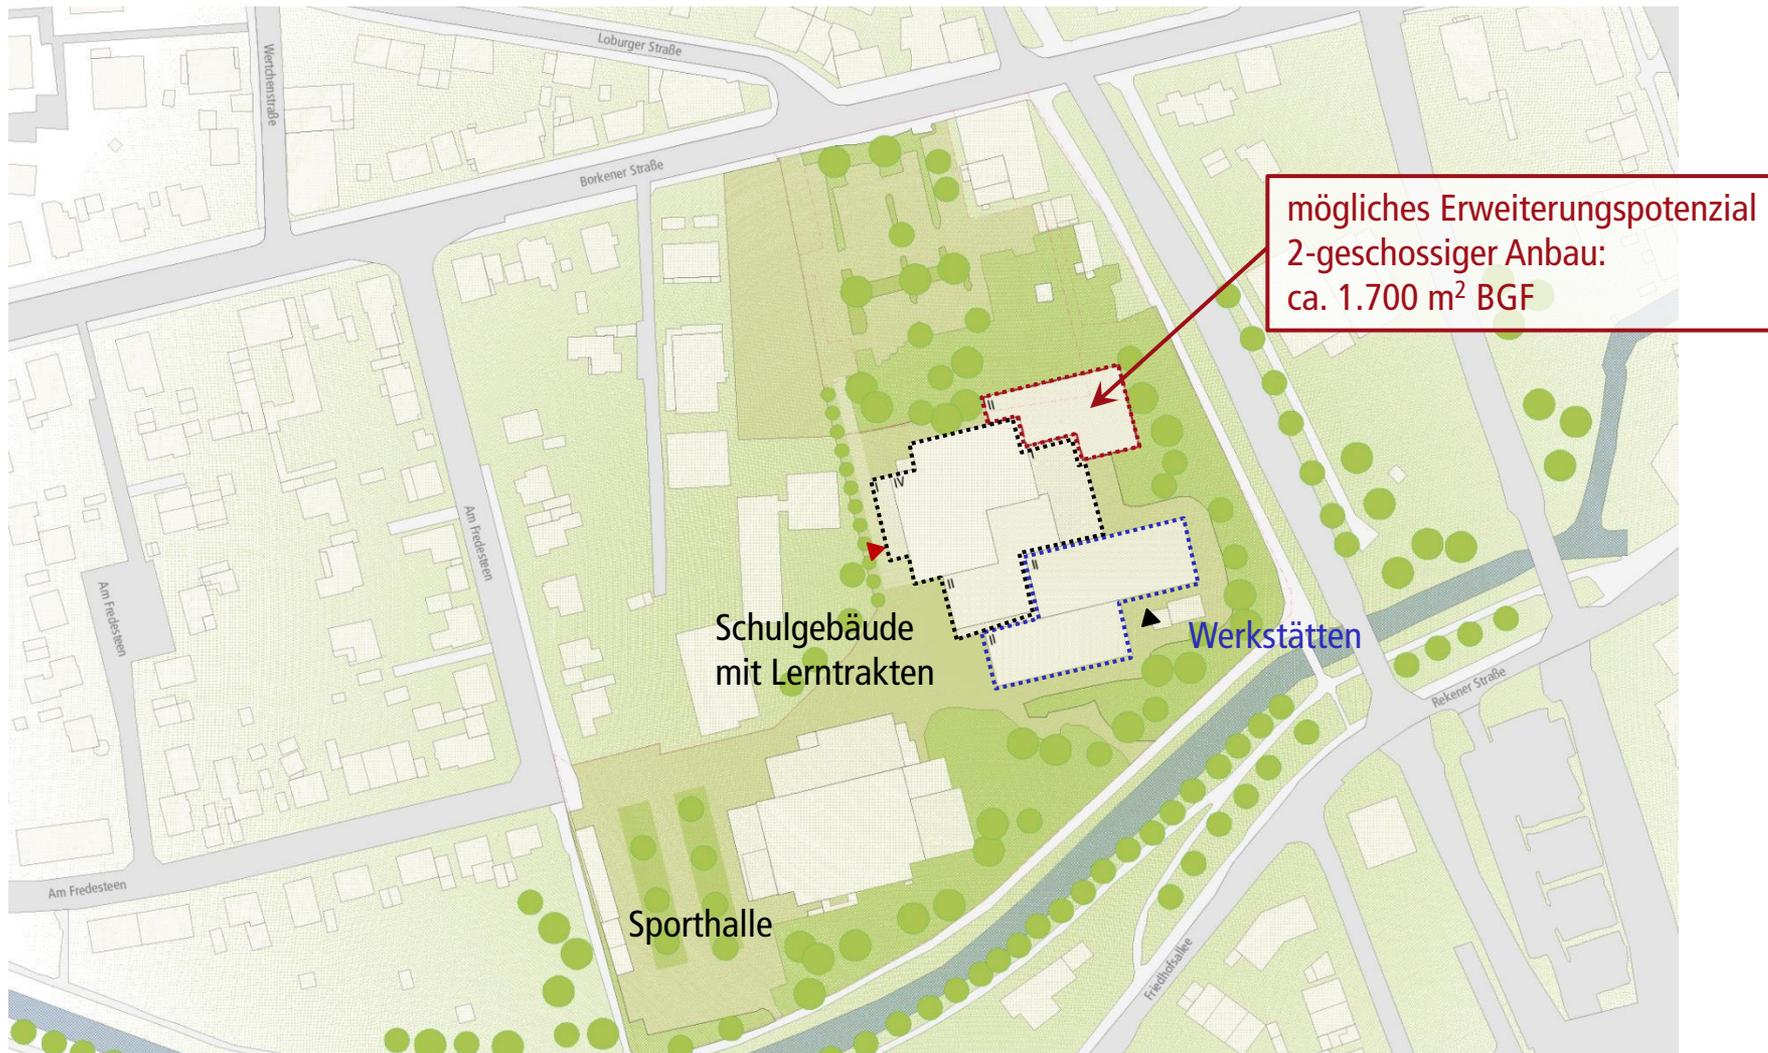
Bestand mit Erweiterung

3 HANDLUNGSOPTIONEN A – Weiternutzung des Bestandes

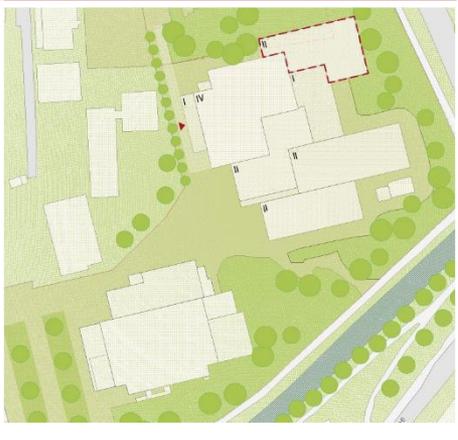
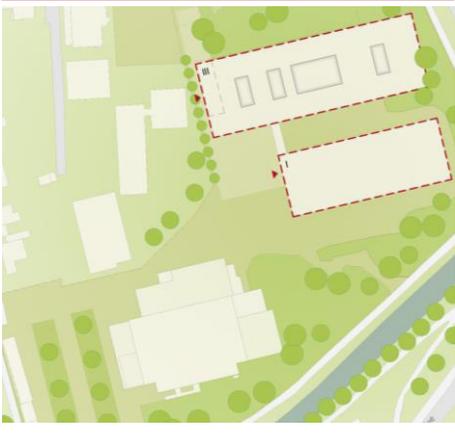
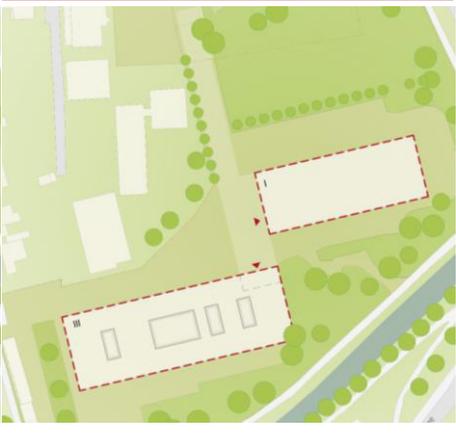
6 KOSTENRAHMEN - Kostenentwicklung

Herstellungskosten	ca. 31,6 Millionen €	ca. 43,9 Millionen €	ca. 43,8 Millionen €
Kostenentwicklung bis zur Projektrealisierung	+ ca. 5 % pro Jahr ca. 5,9 Millionen € (ca. 3,5 Jahre bis Baustart ab heute)	+ ca. 5 % pro Jahr ca. 5,7 Millionen € (ca. 2,5 Jahre bis Baustart ab heute)	+ ca. 5 % pro Jahr ca. 5,7 Millionen € (ca. 2,5 Jahre bis Baustart ab heute)
Zwischensumme	ca. 37,5 Millionen €	ca. 49,6 Millionen €	ca. 49,6 Millionen €

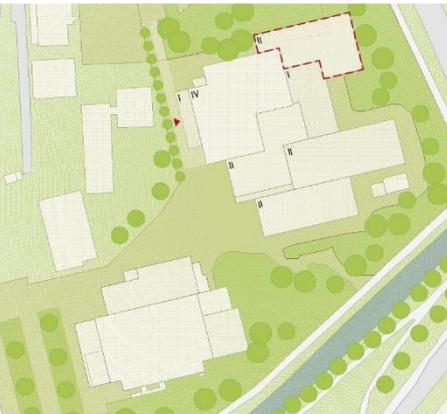
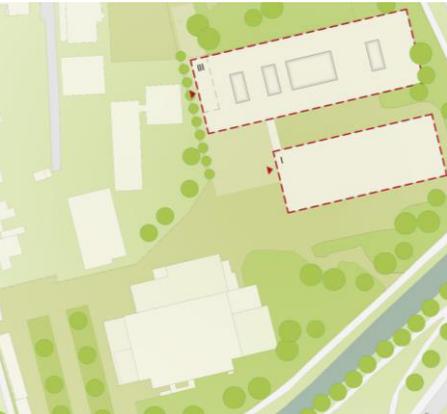
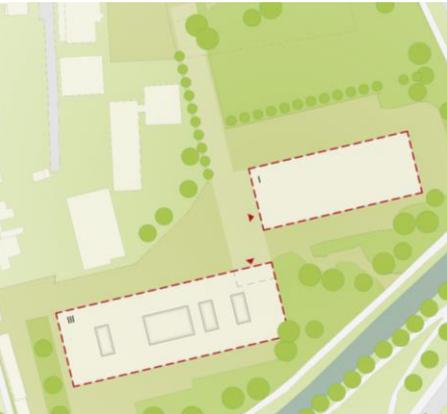
6 KOSTENRAHMEN - Interimslösung

Beschreibung	Handlungsoption A Sanierung Bestand + Erweiterung + Instandsetzung	Handlungsoption B Variante 1: Abriss und Neubau	Handlungsoption B Variante 2: Neubau und Abriss
<p>notwendige Flächen gem. Bestand (Unterricht + Verwaltung + WC + Universal):</p> <p>A: 2.790 m² B: 4.380 m²</p>

Anzahl notw. Container (je 30 m ²)	ca. 93	ca. 146	0
Nutzungsdauer Container in Monaten	ca. 20 Monate	ca. 26 Monate	0
Herstellungskosten (4.550 €/ Stk. – gem. Sirados)	423.150 €	664.300 €	0 €
Mietkosten (427 €/ Stk. / Monat)	794.220 €	1.620.892 €	0 €
<i>Rundung</i>	17.370 €	14.808 €	-
Zwischensumme	ca. 1,2 Millionen €	ca. 2,3 Millionen €	0 €

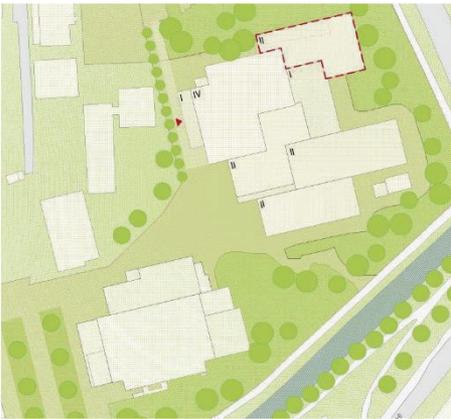
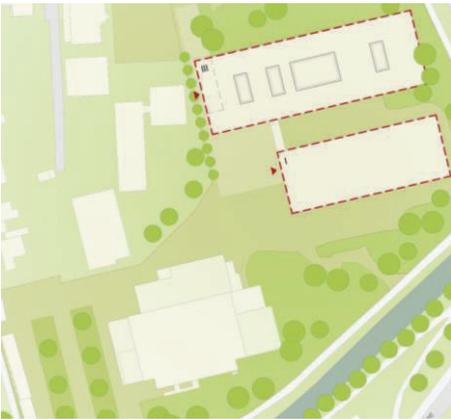
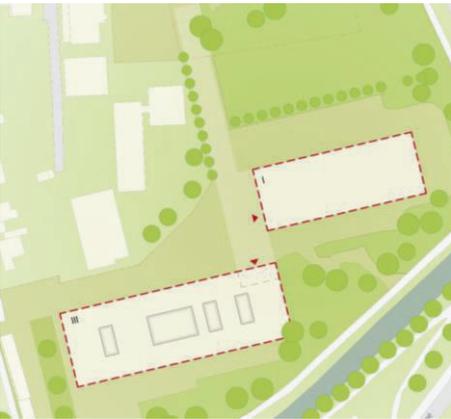
6 KOSTENRAHMEN - Gegenüberstellung

Herstellungskosten	ca. 37,5 Millionen €	ca. 49,6 Millionen €	ca. 49,6 Millionen €
Abbruch Bestand		ca. 1,1 Millionen €	ca. 1,1 Millionen €
Container	ca. 1,2 Millionen €	ca. 2,3 Millionen €	0 €
<i>Rundung</i>	<i>300.000 €</i>	<i>0 €</i>	<i>300.000 €</i>
Gesamtkosten	<u>ca. 39 Millionen €</u>	<u>ca. 53 Millionen €</u>	<u>ca. 51 Millionen €</u>
